**CORPORACIÓN AUTÓNOMA REGIONAL DE
RISARALDA -CARDER**

**DIAGNÓSTICO DE RIESGOS AMBIENTALES
MUNICIPIO DE
SANTA ROSA DE CABAL RISARALDA**

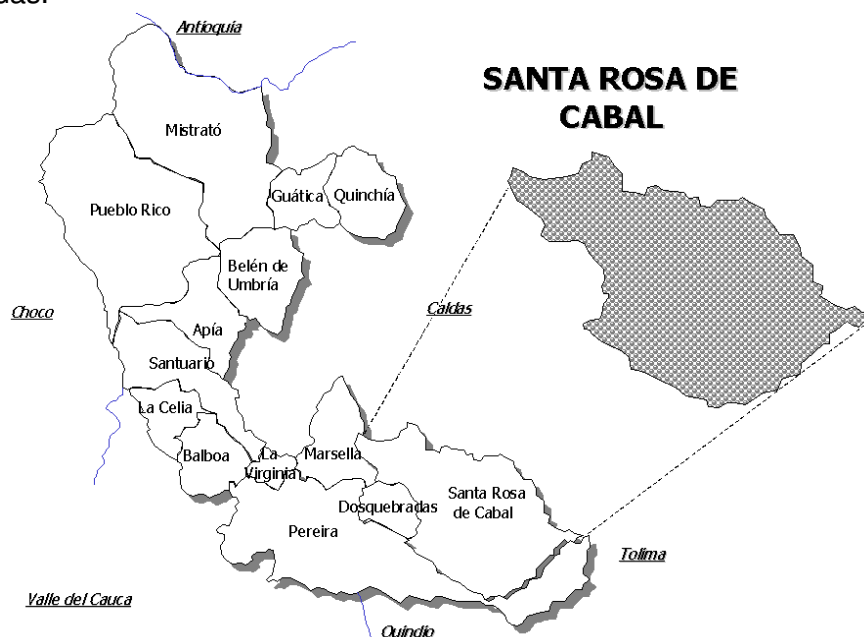
Figura 1. Localización de Santa Rosa de Cabal en el Departamento de Risaralda.

El Municipio de Santa Rosa de Cabal se encuentra localizado en el flanco occidental de la Cordillera Central entre alturas que van desde los 5.200 m.s.n.m. en el Nevado de Santa Isabel hasta los 1.400 en la vereda Las Mangas. Limita por el Norte con Chinchiná y Villamaría, por el Sur con Pereira y Dosquebradas, por el Oriente con el Departamento del Tolima y por el Occidente con Marsella y Dosquebradas. (Ver Figura 1).

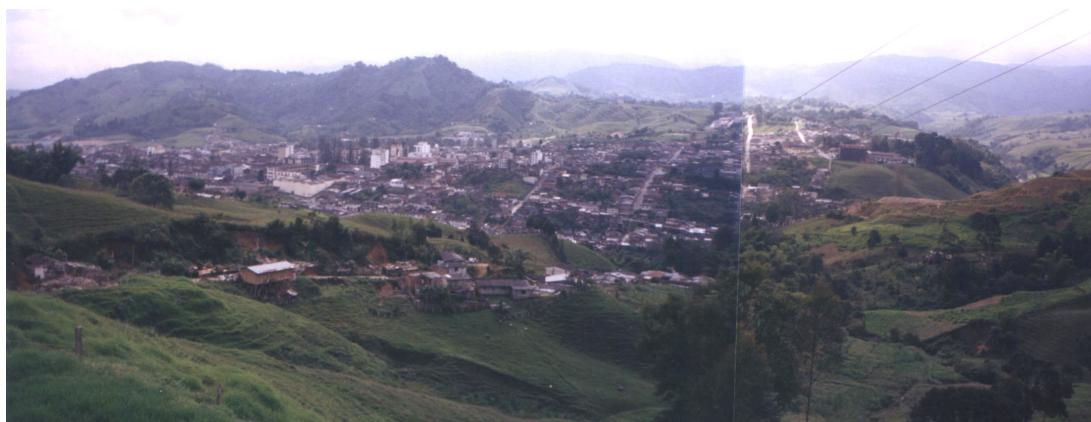
UNIDADES	CARACTERÍSTICA
Unidad Geomórfica de Terraza de Santa Rosa	Área semi-llana, en la que se desarrollan drenajes profundos, es limitada por laderas verticales pertenecientes al Río San Eugenio, en las cuales se presenta una tasa de erosión alta, manifestada por la generación de derrumbes translacionales que descarga materiales sobre el cauce del río y/o sobre la llanura de inundación. Sobre ella se encuentra la cabecera municipal y su área suburbana. (Ver Fotografía 1 y Fotografía 2)
Unidad Geomórfica de Valles Aluviales	En el municipio se observan a lo largo de los ríos: San Ramón, San Eugenio, Campoalegre, Campoalegrito y San Francisco. En el casco urbano se observan llanuras de inundación del Río San Eugenio, sobre ellas se encuentran algunos barrios. Estas superficies pueden ser inundadas en períodos de aguas altas; como en el caso de los Barrio Unidos del Sur. (Ver Fotografía 2).
Unidad Geomórfica de Colinas en Cenizas Volcánicas	En esta unidad están localizadas las áreas urbanas y sus alrededores de los corregimientos de Guacas y el Lembo, el sector restante está cubierto por cultivos de café, pastos, bosques secundarios y bosques de galería en los que predominan los cultivos de guadua.

Fotografía 1. Unidad Geomórfica de Terrazas de Santa Rosa

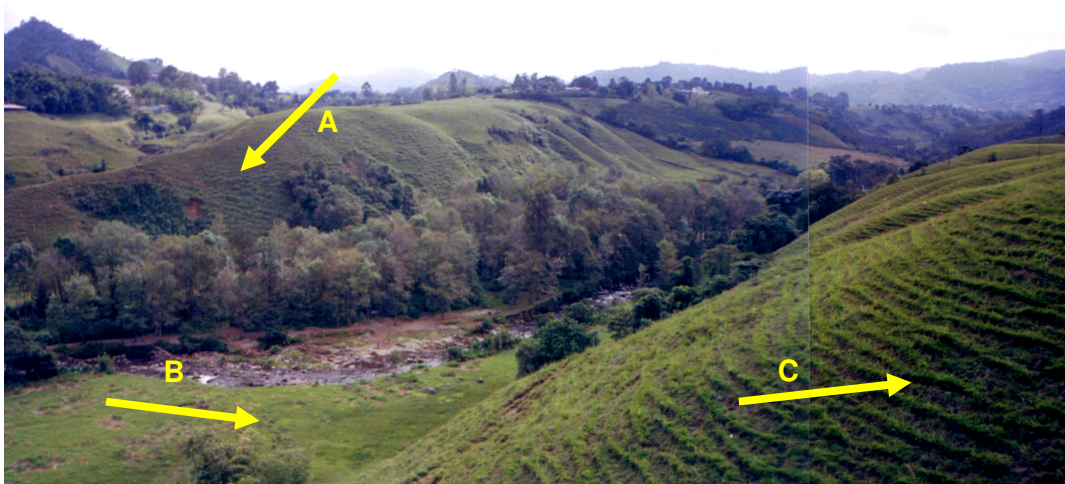
Fotografía 2. Panorámica del sector sur- oriental suburbano de Santa Rosa. La flecha A indica la Unidad Geomórfica de Terrazas de Santa Rosa, la flecha B la Unidad de Llanuras Aluviales y la flecha C muestra procesos erosivos tipo terracetas.

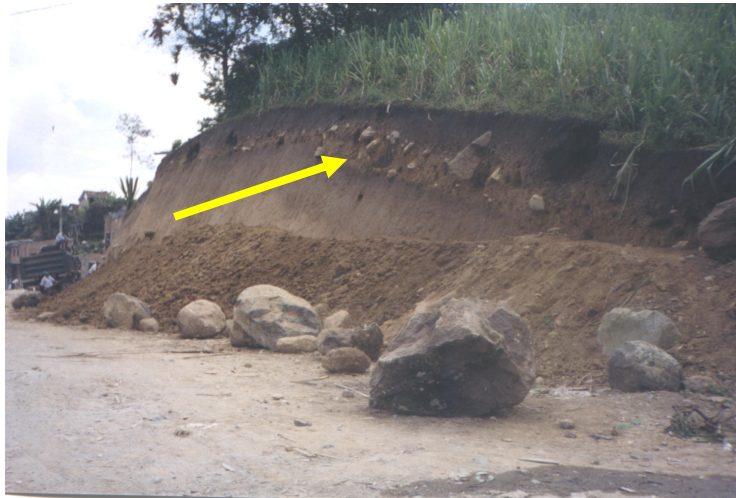
FORMACIÓN	CARACTERÍSTICAS
Depósitos de Cenizas Volcánicas	Se caracterizan por poseer una textura limo-arcillosa o limo-arenosa, y una gama de colores tierra que varían desde habano hasta olivo.
Saprolito derivado de gabros	Es un material de aspecto moteado verde- amarillo ocre, de textura areno- limosa, que conserva en forma tenue la textura original de la roca y las evidencias de las diaclasas que la afectaron. Estos suelos cuando son sometidos a cortes verticales presentan problemas de estabilidad
Suelos residuales de rocas verdes (Formación Barroso-Complejo Quebrada grande)	Son suelos de color rojizo y textura arcillosa, en el área del corregimiento del Español presentan un perfil de meteorización profundo. Cuando están cubiertos por cenizas volcánicas y son sometidos a cortes verticales, se desestabilizan.
Depósitos de flujos de escombros	Se identificaron 4 niveles. Qfl1, Qfl2, Qfl3, y Qfl4. Estos depósitos fueron clasificados como depósitos de flujos de lodo recientes, depósito torrencial recientes y actuales del Río San Eugenio. El que posee mayor importancia es el Qfl4 ya que es indicativo de la ocurrencia de eventos volcánicos o torrenciales recientes que pueden afectar la cabecera Municipal. Ver Fotografía 3.

Fotografía 3. Depósito de flujos de escombros. Localizados en la antigua banca del ferrocarril al suroriente del casco urbano. La flecha indica su posición.

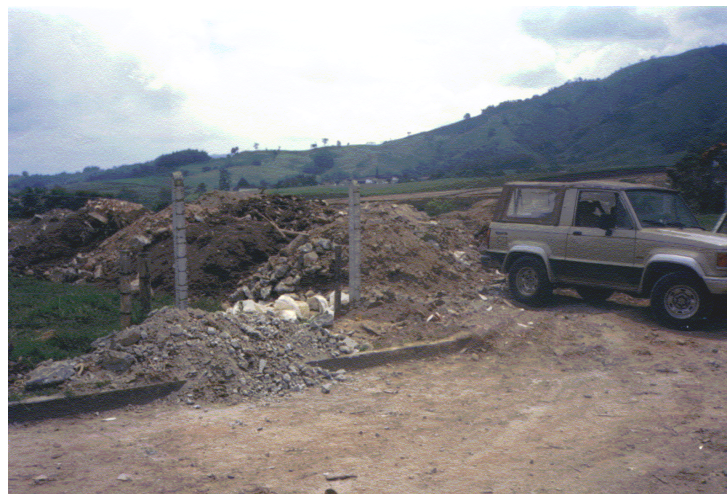
Depósitos aluviales	Algunos “urbanizadores” las identifican como áreas útiles para proyectos urbanísticos por su forma plana, criterio incorrecto debido a que son zonas que las corrientes de agua permanente utilizan para transitar cuando exceden su caudal normal. En el sector urbano han sido empleadas para construir asentamientos como los Barrios Unidos del Sur entre otros.
Depósitos de abanicos aluviales	Se encuentran en la margen izquierda del Río San Eugenio, sobre ellos se han desarrollado actividades agrícolas y pecuarias.
Depósitos de Travertino y Ópalo del Río San Ramón y Quebrada Termales	Su apariencia de piedra semi-preciosas y su presencia en laderas verticales les permite ser una atracción turística, es por ello que en la quebrada y el río donde afloran, Santa Helena y San Ramón respectivamente, están siendo aprovechadas con este fin.
Depósitos Antrópicos	También llamados rellenos o llenos, están integrados por: basuras y/o escombros y/o suelos removidos o por la mezcla de éstos; dichos materiales son depositados en laderas y depresiones naturales por las que transitan corrientes intermitentes o permanentes (Fotografía 4).

Fotografía 4. Depósito de escombros en el área central parte norte de la cabecera municipal.

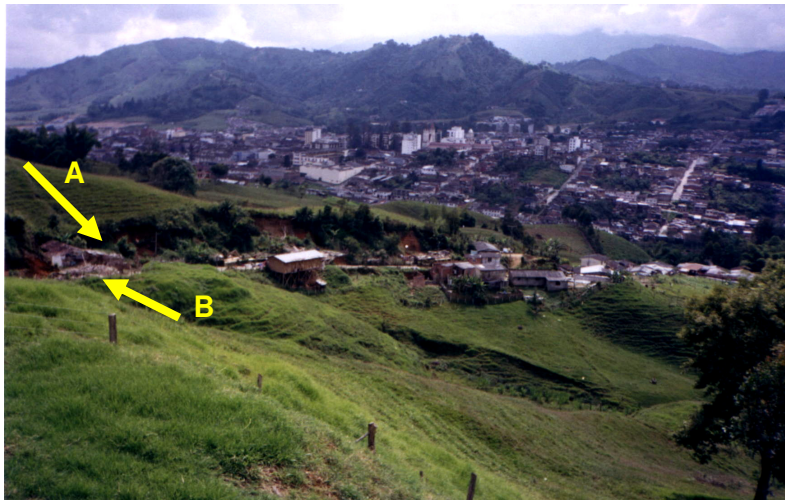
San Bernardino	Cortes verticales de más de 3 m en cenizas volcánicas. Ver Fotografía 5 y Fotografía 6.
Cicatrices de Movimientos en masa	Se observan en: la vertiente sur de la Quebrada San Roque, Cuenca del Río Campoalegrito; sector Ecotermales de San Vicente, Antigua Banca del Ferrocarril, Quebrada La Italia, Vía Santa Rosa Pereira y en el casco urbano del corregimiento de Guacas.
Caída de rocas	Se observa el proceso en: La vertiente occidental del Río San Eugenio a la altura del Barrio La Hermosa primera etapa, en la antigua banca del Ferrocarril y en la margen izquierda de la Quebrada San Roque.
Hundimientos	Este fenómeno se registra en algunos sectores de la Quebrada La Italia que han sido sometidos al proceso de "llenado".

Fotografía 5. Sector del Barrio San Bernardino afectado por movimientos en masa en los taludes de la parte posterior de las viviendas. La flecha A indica la posición de los taludes y la flecha B la posición de las viviendas.

¹ Estos taludes fueron estabilizados por parte de la CARDER con recursos del FOREC.

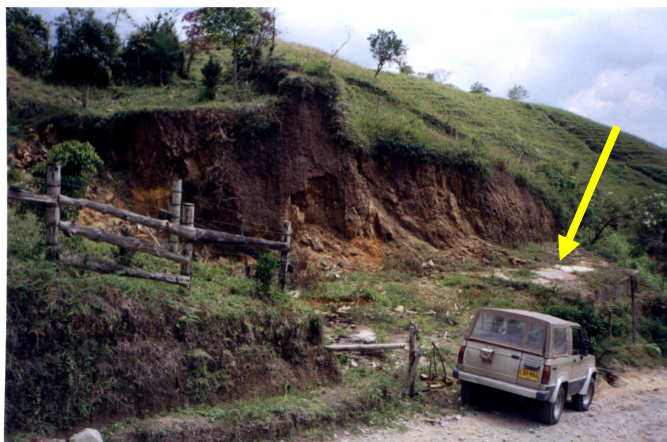
Fotografía 6. Detalle de los taludes verticales en el Barrio San Bernardino. La flecha indica la antigua posición de las viviendas reubicadas.

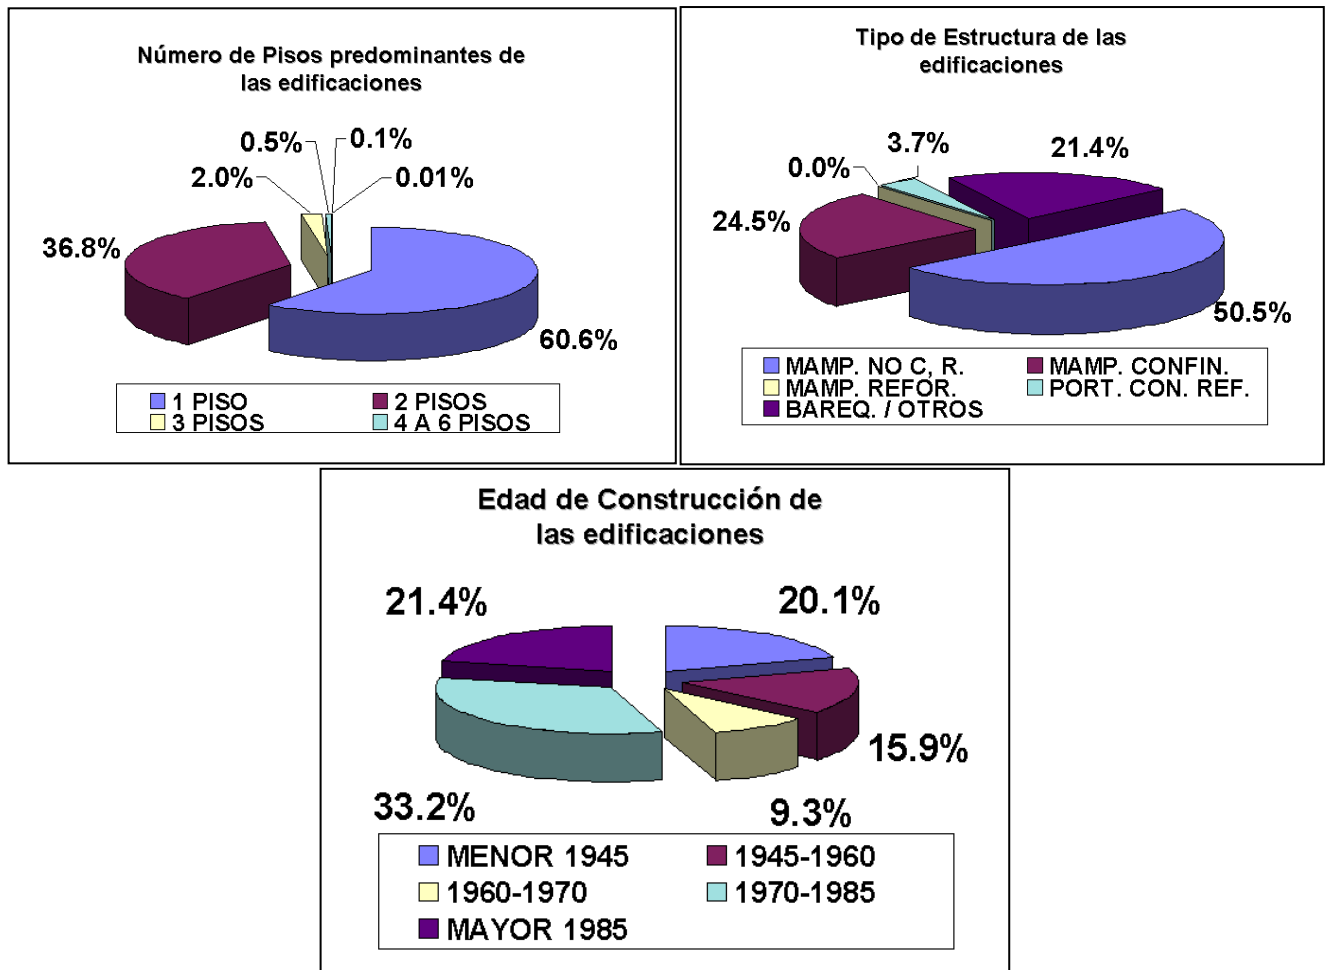
Figura 14. Algunas variables relacionadas con la vulnerabilidad sísmica de Santa Rosa de Cabal

Convenciones: MAMP. NO C, R.= Mampostería No Confinada No Reforzada; MAMP. REFOR. Mampostería Reforzada; MAMP. CONFIN. = Mampostería Confinada; BAREQ/ OTROS= Bahareque u otros; PORT. CON. REF: Pórticos de Concreto Reforzado

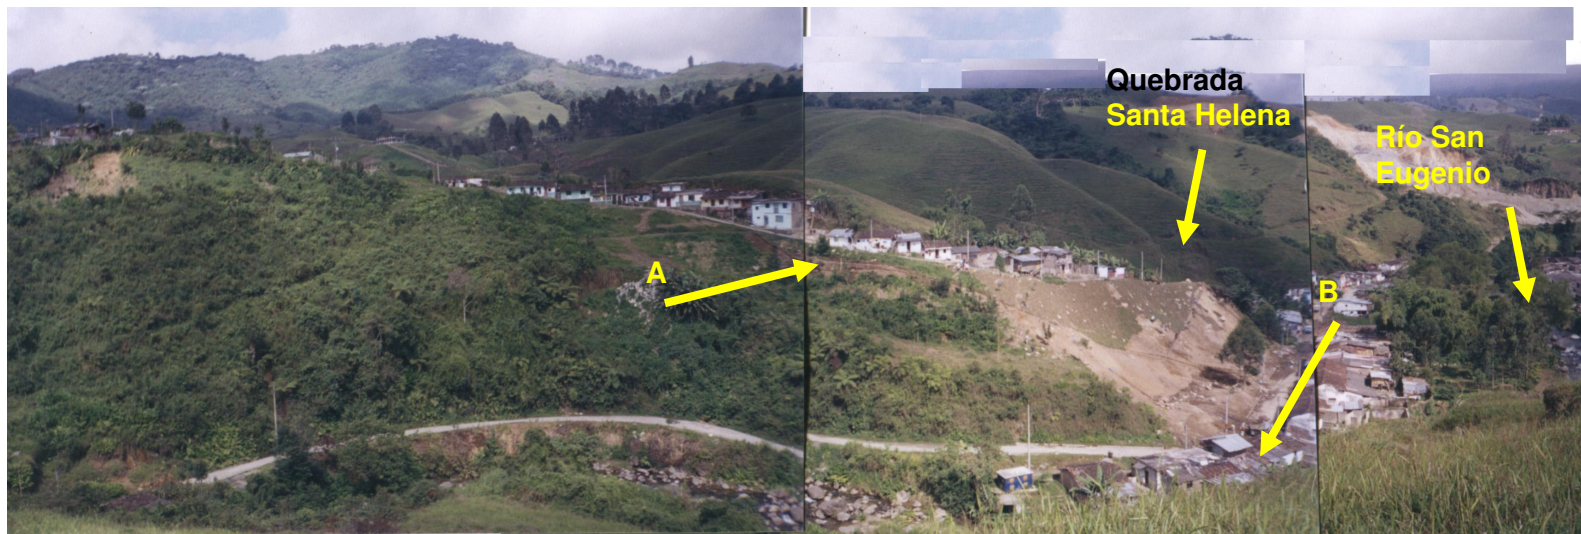
Fotografía 8. Panorámica de los barrios San Bernardino (A) y La Reina (B). Obsérvese la cercanía del Río San Eugenio y la Quebrada Santa Helena.
